ホンジュラスのインフラの災害状況

Honduras vulnerable to storms and hurricanes

Río Ullua Bridges the Integrity

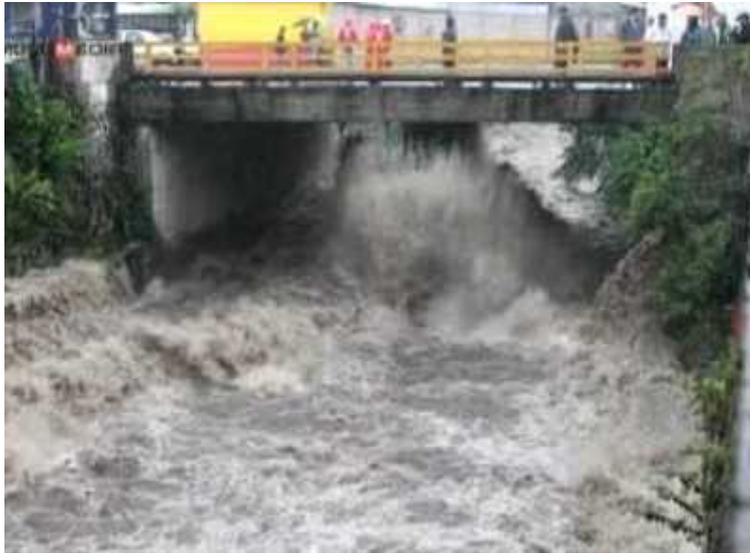
The force of the river hits the stirrups 洪水が下部工にあたる

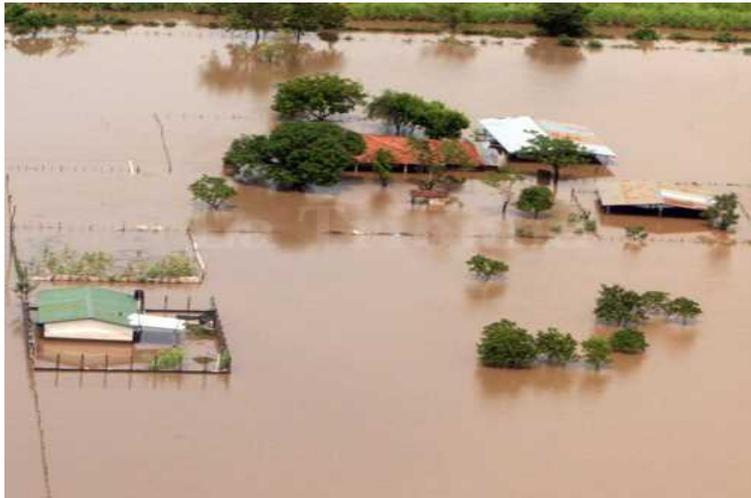
Road under flooding 洪水で道が浸かった

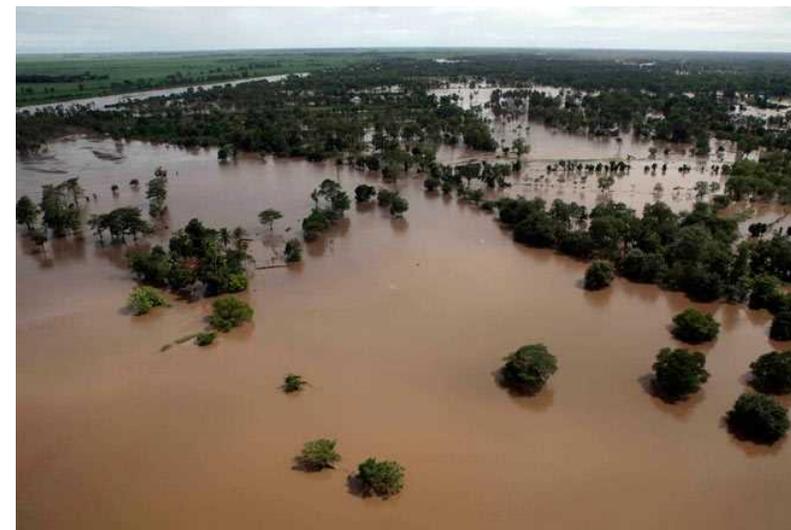
Highway CA-13 totally flooded 高速道路CA-13が完全に浸水した

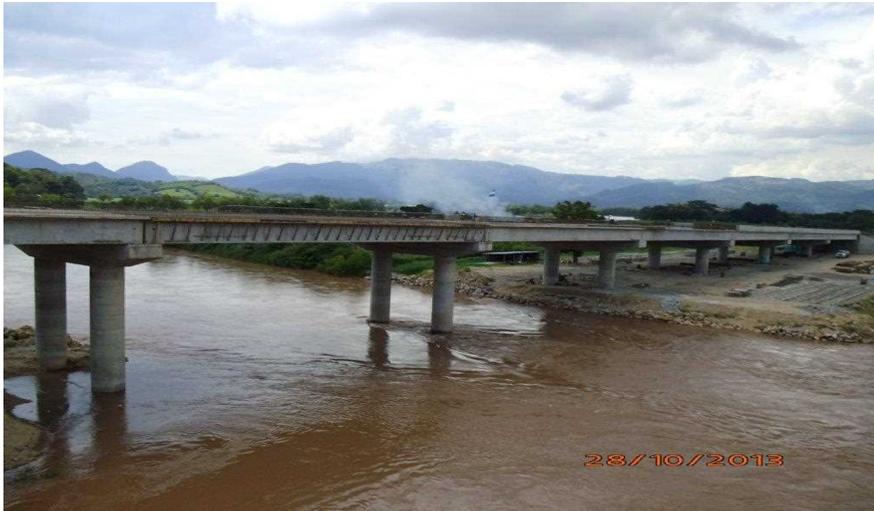
New bridges of 320 m replace failed bridged 180 m by the strength of the river in floodind 320 m

320 mの新しい橋は洪水の強さで180 mを橋が通れなかった

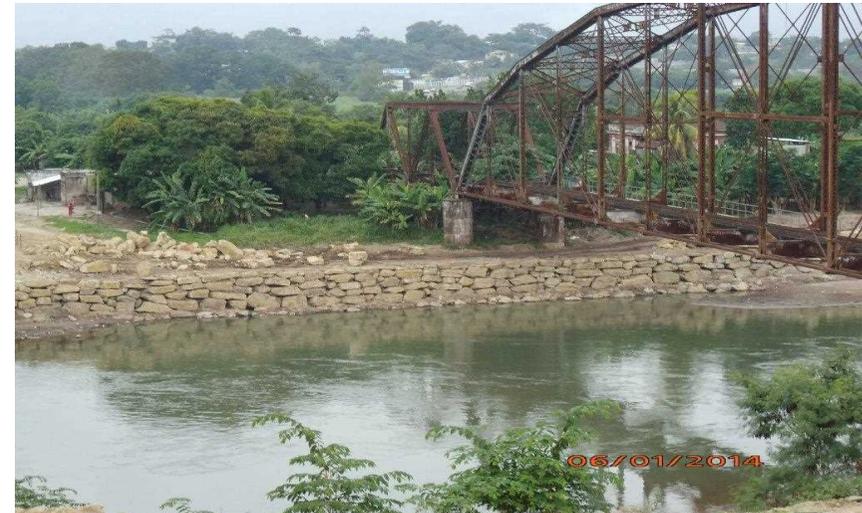
Old railway bridge parallel to the Integrity bridge. Stirrups protected by gabions

インテグリティ橋と平行な古い鉄道橋。

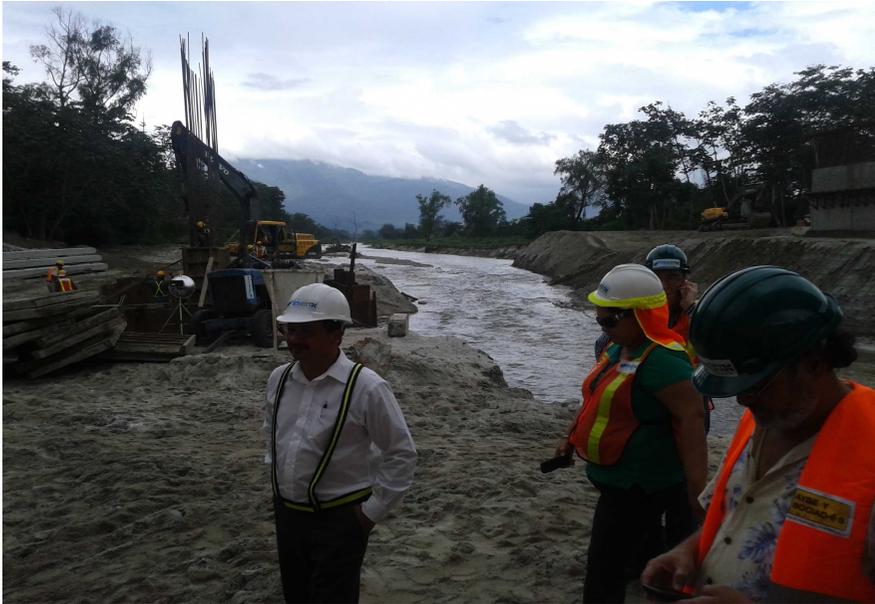
River eroded and degraded by the water stream

水流によって侵食され劣化した川

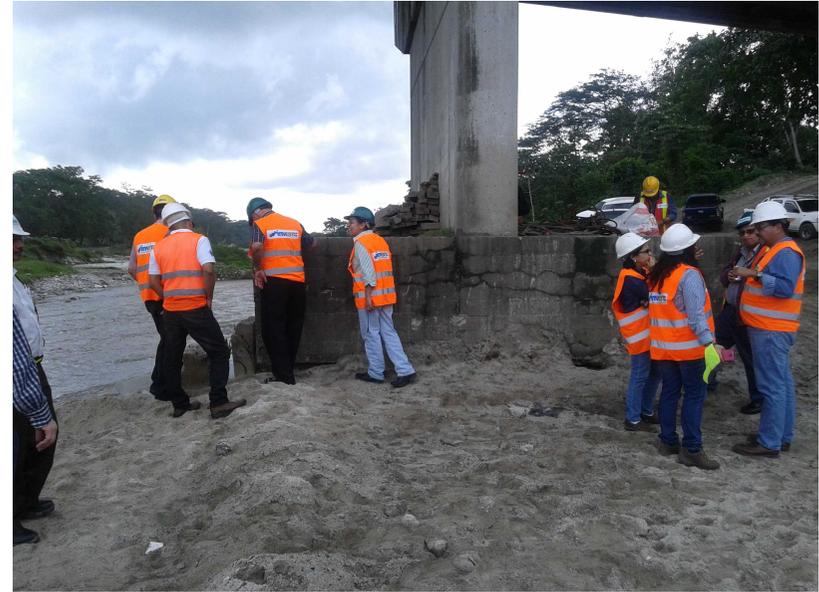
Foundation shoe eroded

基礎工が侵食された

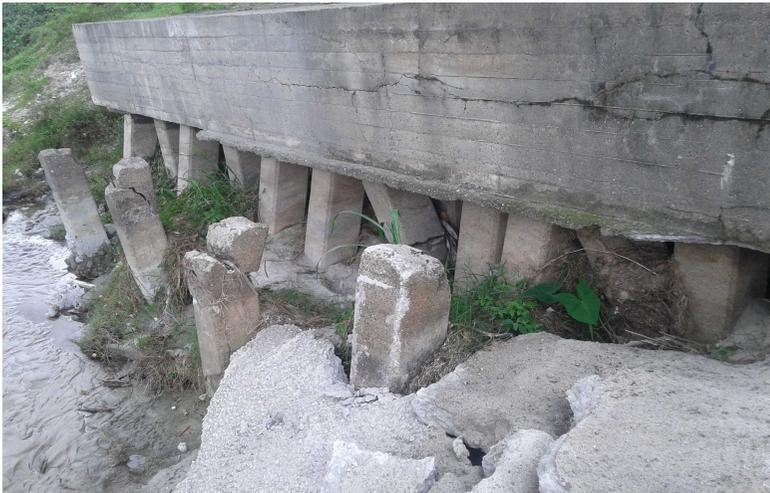
Clusted piles exposed after erosion and socavation

侵食により露出

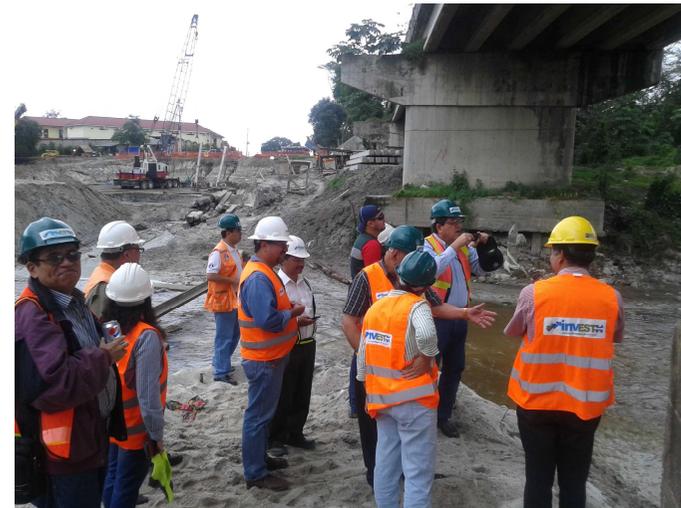
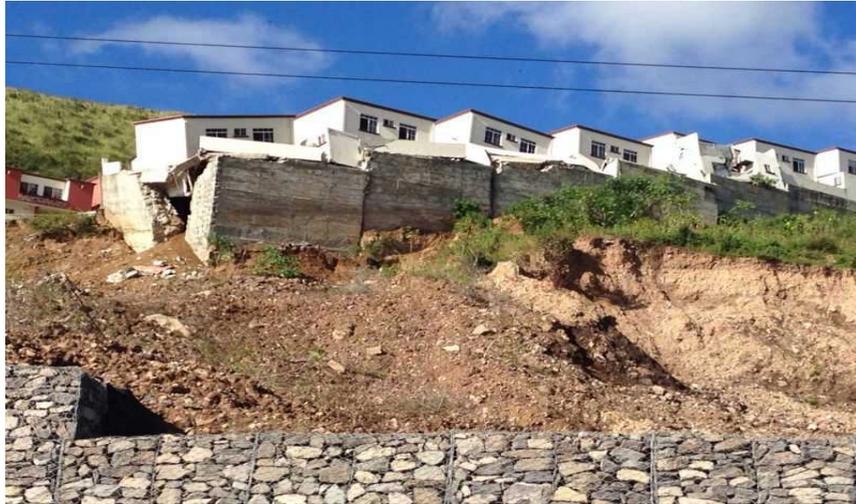
Geological fail made collapsed the housings

地すべりにより家を崩壊

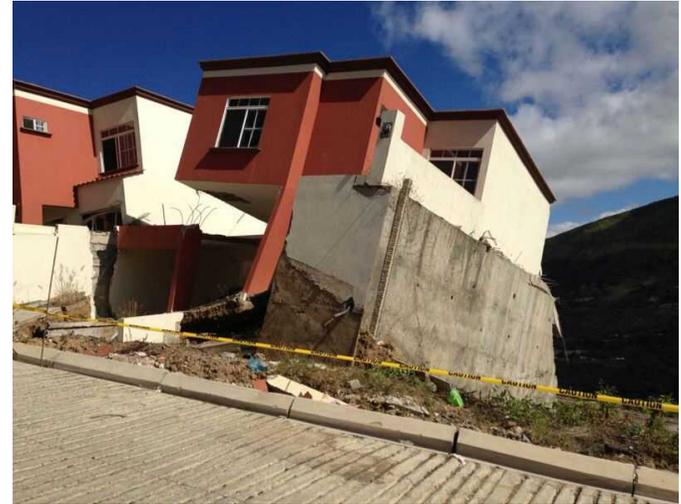
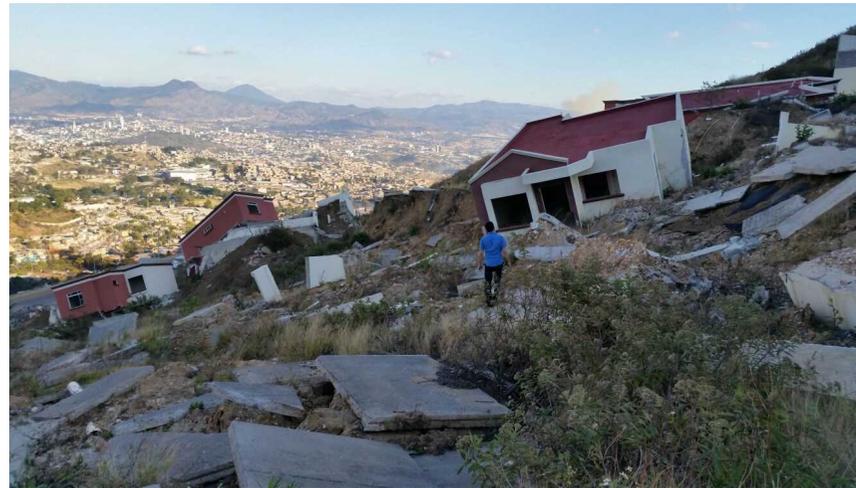
After the collapse. remains and debris

遺跡と破片
